***PERITAJE ESTRUCTURAL***

***EVALUACIÓN DE DAÑOS OBSERVADOS EN JARDÍN  
INFANTIL Y SALA CUNA  
LOS TAMARUGUITOS, SECTOR LA HUYCA  
COMUNA DE POZO ALMONTE  
I REGIÓN***

***PREPARO: ROFUCHS INGENIEROS CONSULTORES LTDA.***

***ABRIL 2015***

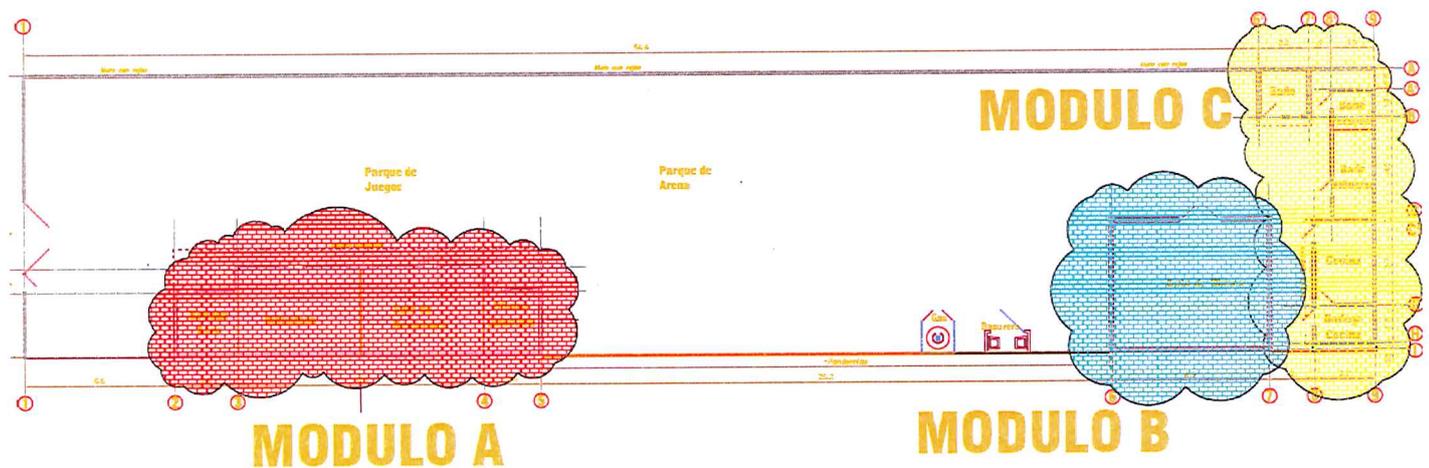
FIGURA N°1

En la siguiente figura N°1 se muestra, la ubicación y clasificación de los distintos módulos del jardín.

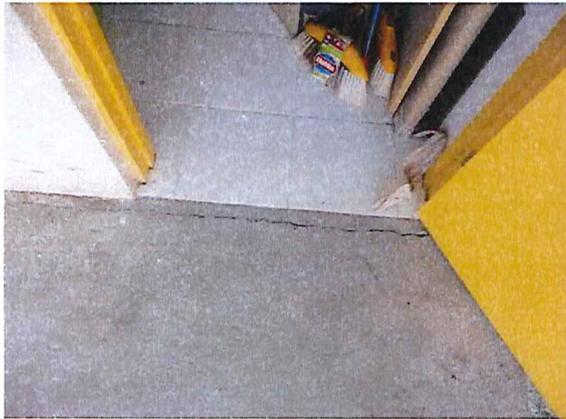
01.-GRIETA EN RADIER BODEGA  
ENTRE EJES 2 Y 3

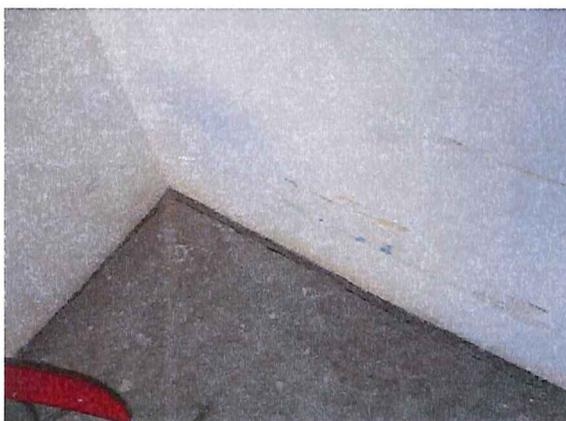
02.-GRIETA EN RADIER PASILLO  
BODEGA ENTRE EJES 2 Y 3

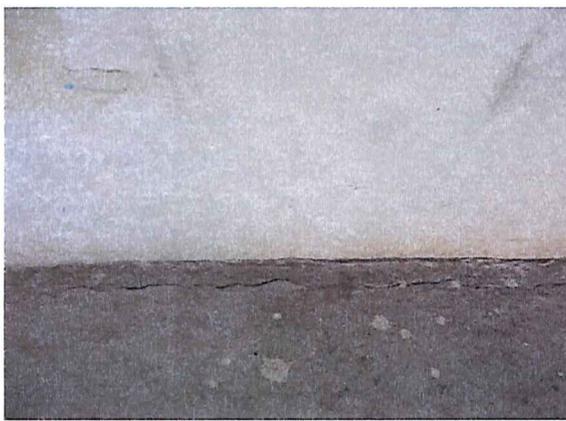
03.-GRIETA VERTICAL LEVE EN  
MURO Y GRIETA EN RADIER EN EJE  
E, ENTRE EJES 2 Y 3

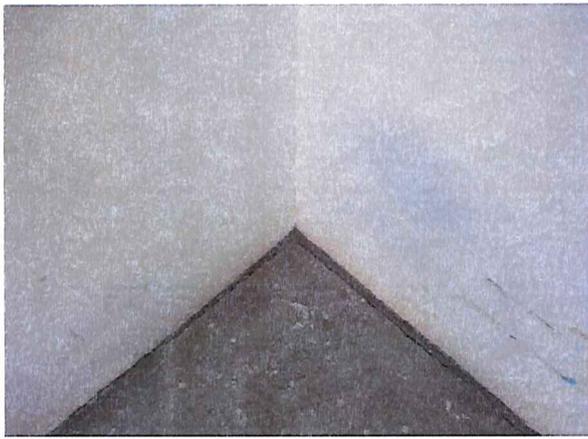
04.-GRIETA EN RADIER PASILLO  
BODEGA ENTRE EJES 2 Y 3

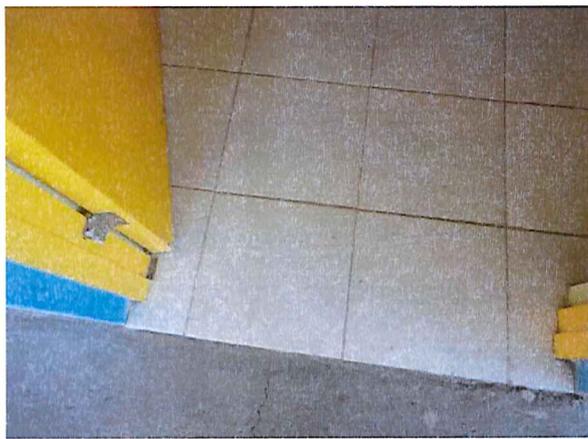
06.-GRIETA EN CERÁMICA  
ENTRADA BIBLIOTECA

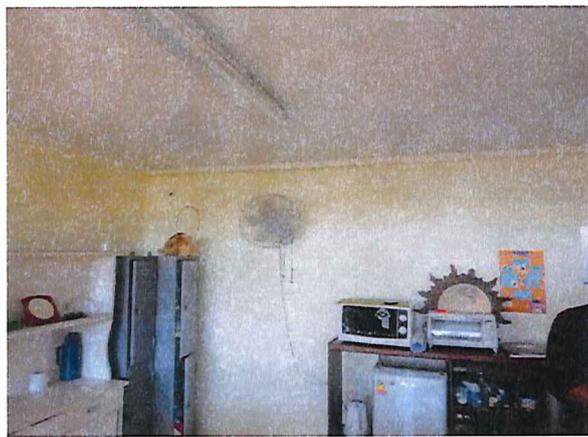
07.-SEPARACIÓN DE MURO-  
CERCHA EN SALA DE REUNIONES  
EN EJE "I"

Reparar junta de cielo con muro medianero con apoyo de madera anclado a muro medianero de albañilería. (VER PLANO REPARACIÓN TIPO).

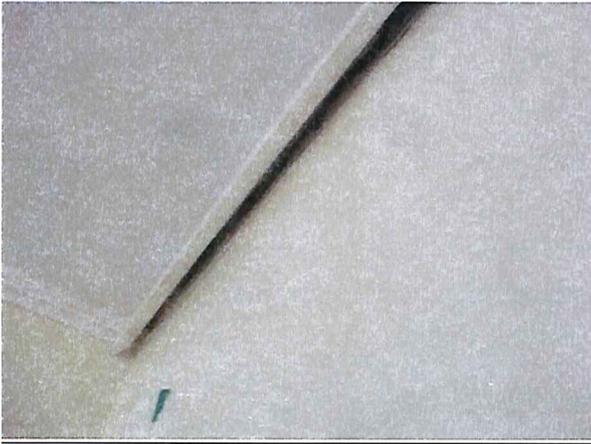
08.-DESPRENDIMIENTO DE CERCHA  
A MURO EN SALA DE REUNIONES,  
EJE "T"

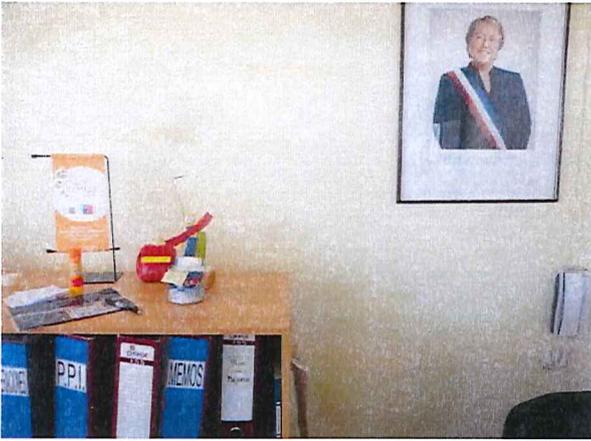
09.-GRIETA EN MURO EJE "T",  
OFICINA DIRECTORA

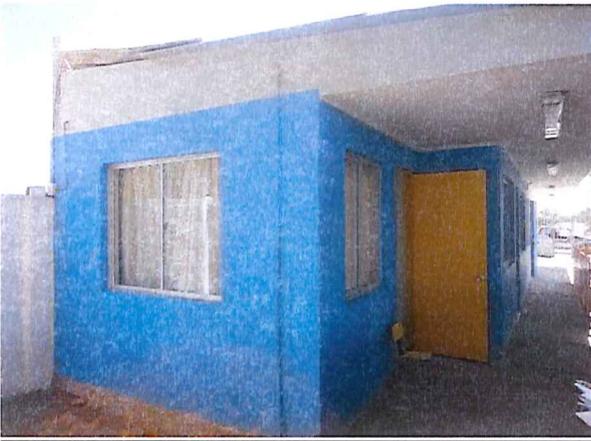
10.-DESPRENDIMIENTO DE  
CUBIERTA SOBRE OFICINA  
DIRECTORA, INTERSECCIÓN EJES  
"T"-5

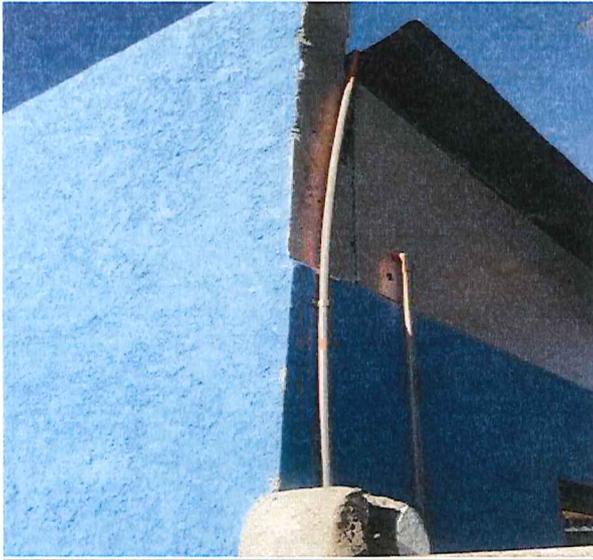
10.1.-DESPRENDIMIENTO DE  
CUBIERTA SOBRE OFICINA  
DIRECTORA, INTERSECCIÓN EJES  
"T"-5

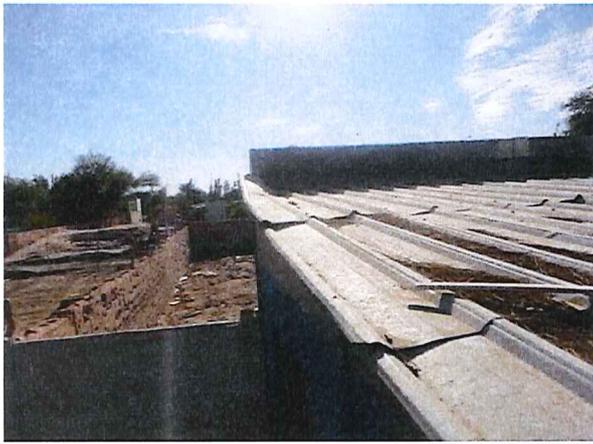
10.2.-DESPRENDIMIENTO DE  
CUBIERTA SOBRE OFICINA  
DIRECTORA, INTERSECCIÓN EJES  
"T"-5

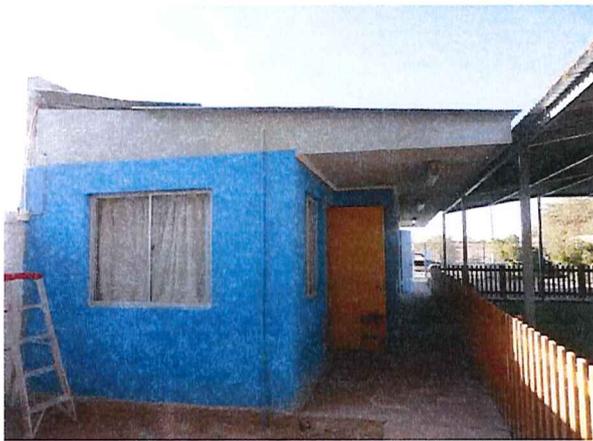
10.3.-DESPRENDIMIENTO DE  
CUBIERTA SOBRE OFICINA  
DIRECTORA, INTERSECCIÓN EJES  
"T"-5

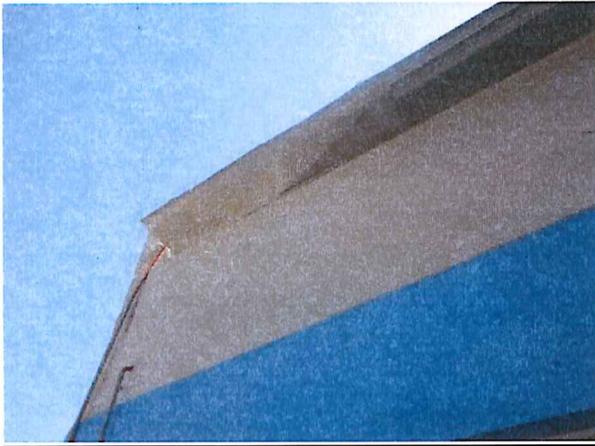
10.4.-DESPRENDIMIENTO DE CUBIERTA SOBRE OFICINA DIRECTORA, INTERSECCIÓN EJES "T"-5

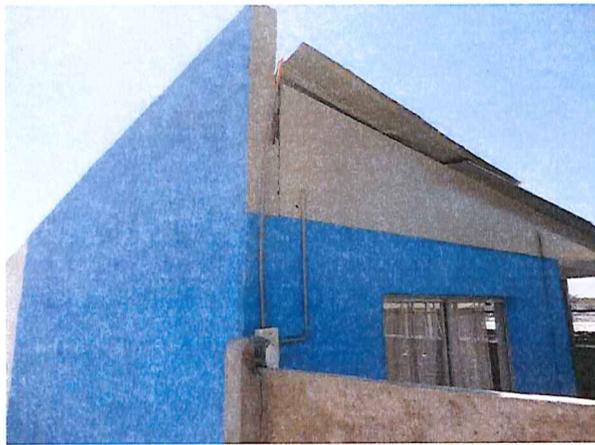
10.5.-DESPRENDIMIENTO DE CUBIERTA SOBRE OFICINA DIRECTORA, INTERSECCIÓN EJES "T"-5

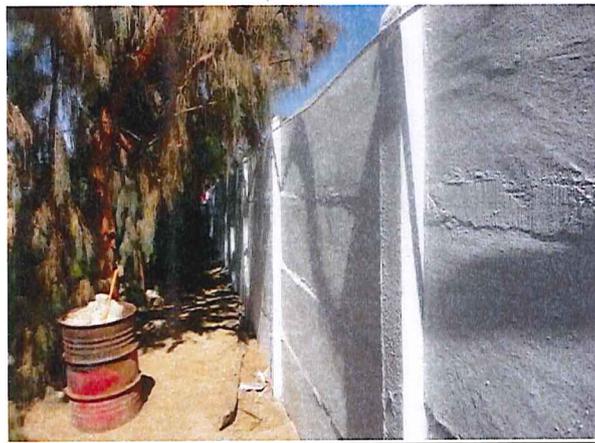
11.-PANDERETA LEVANTADA Y DÉBIL EN EJE "T"

Se observa en cercos de deslindes lado Poniente, un levantamiento y desplazamiento con vibración de placas de hormigón, se propone reconstruir dos tramos de placas (ver plano de reparación) y en forma optativa un refuerzo de panderetas cada 4 pilares de cerco ver plano propuesto.

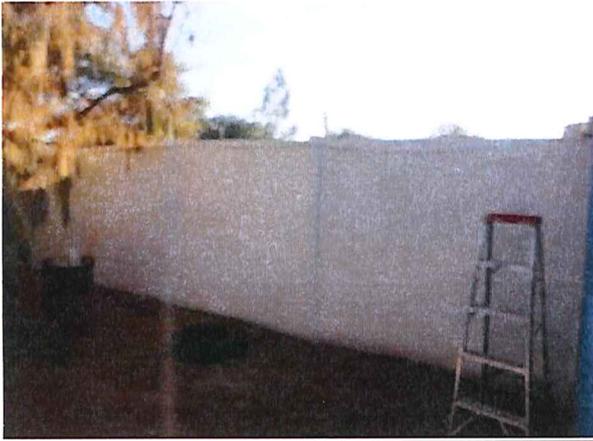
11.1.-PANDERETA LEVANTADA Y DÉBIL EN EJE "I"

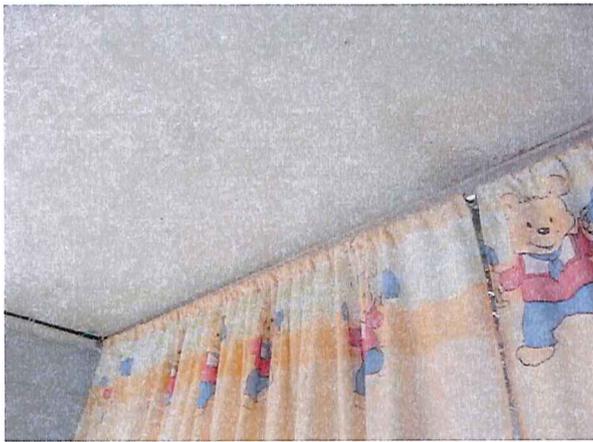
12.-DESPRENDIMIENTO POR HUMEDAD EN SALA DE CLASES, EN INTERSECCIÓN EJE 6 Y EJE C

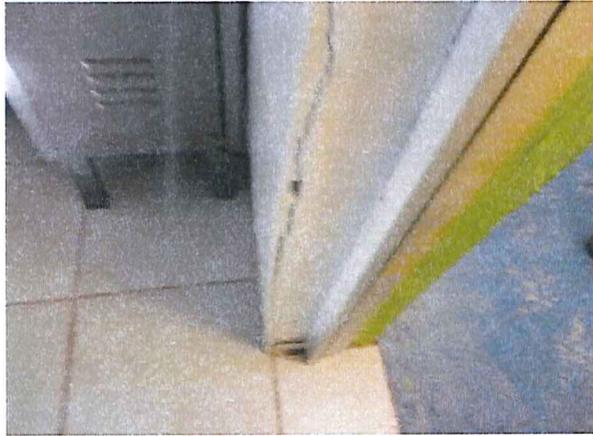
13.-GRIETA EN VANO DE PUERTA BAÑO PERSONAL

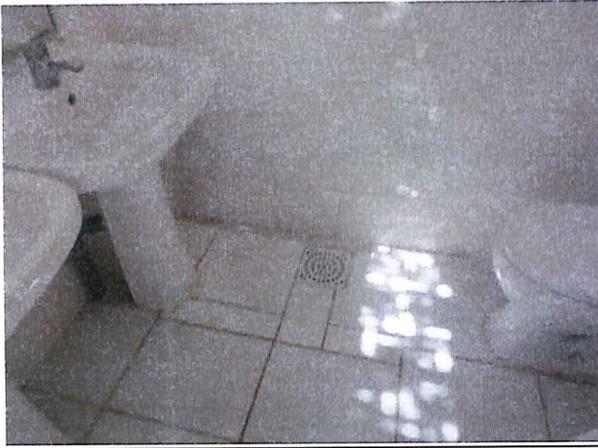
14.-FILTRACIÓN DE AGUA EN BAÑO NIÑOS/AS

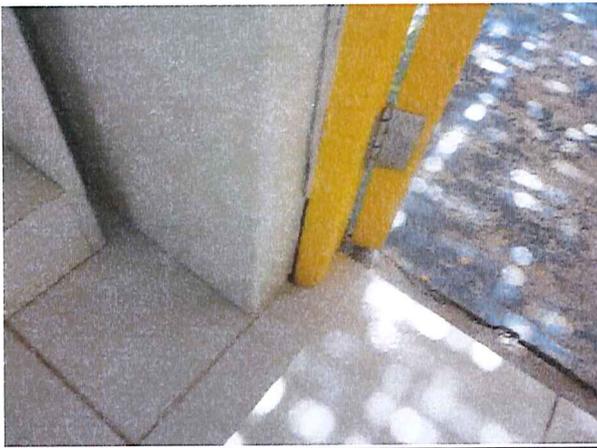
15.-DESPRENDIMIENTO EN MARCO DE PUERTA EN BAÑO NIÑOS/AS

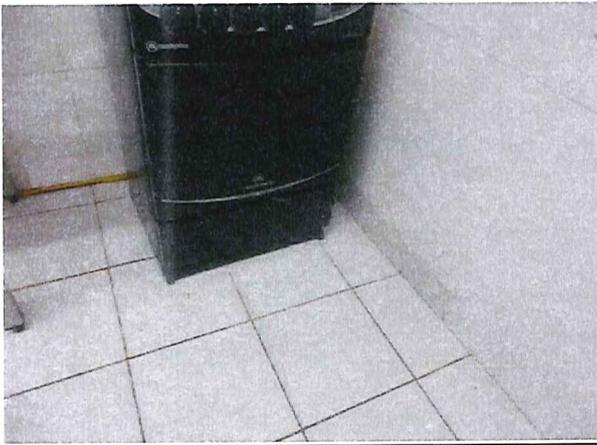
16.-FILTRACIÓN EN COCINA

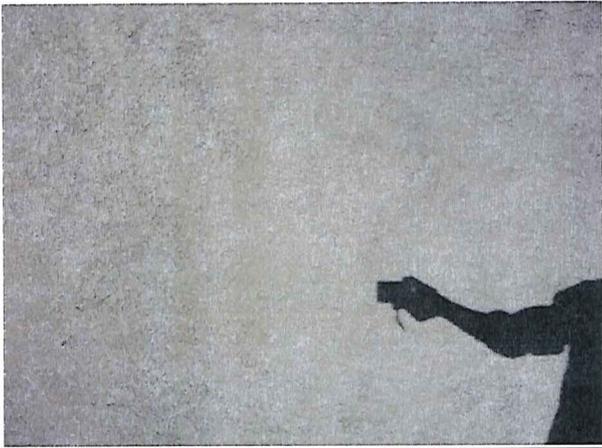
18.-GRIETA EN MURO EJE "I", ENTRE EJE 2 Y EJE 3 GRIETA EXTERIOR Y GRIETA DIAGONAL INTERIOR POR BODEGA

1. Picar la grieta por ambos lados en V 5x5 cms.
2. Limpiar, humedecer, colocar en el fondo de puente de adherencia.
3. Rellenar con mortero expansivo.
4. Para las grietas irregulares, picar bloques en todo su extensión y rellenar con mortero expansivo.- (VER PLANO DE REPARACIÓN SOLUCIÓN TIPO).

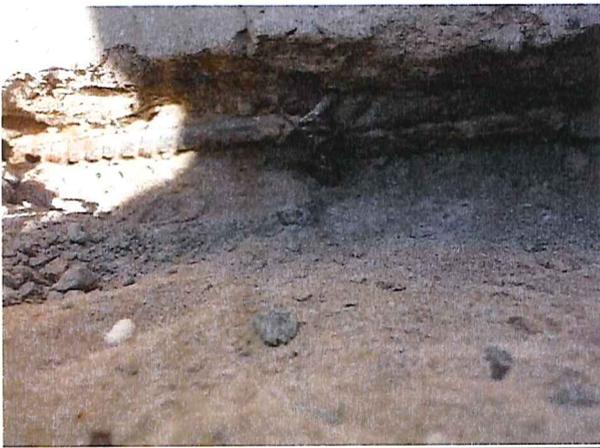
19.-ARMADURA DE SOBRECIMIENTO EXPUESTA A CORROSIÓN

1. Realizar socializado cada 1,0 mt ene eje I entre los ejes 2 y 5 del modulo A,
2. Sellar y tapar enfierradura a la vista del sobrecimiento.  
(VER PLANO DE REPARACIÓN SOLUCIÓN TIPO).

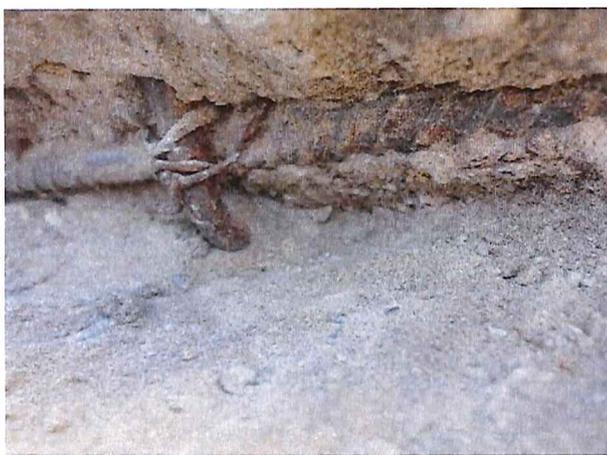
19.1-ARMADURA DE SOBRECIMIENTO EXPUESTA A CORROSIÓN

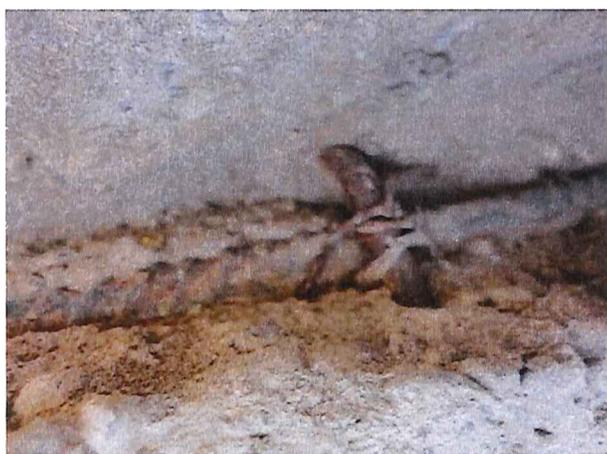
19.2.-ARMADURA DE SOBRECIMIENTO EXPUESTA A CORROSIÓN

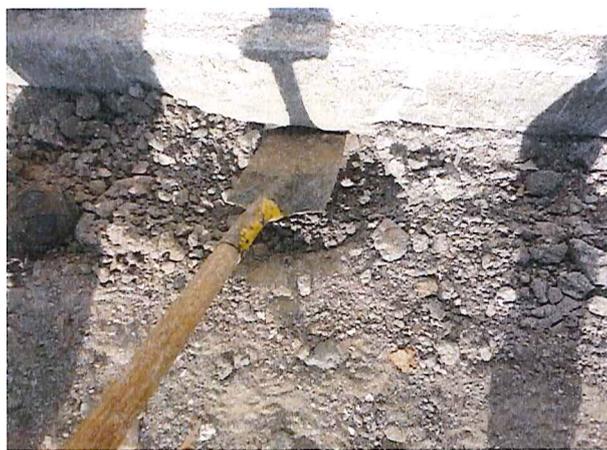
19.3.-ARMADURA DE SOBRECIMIENTO EXPUESTA A CORROSIÓN

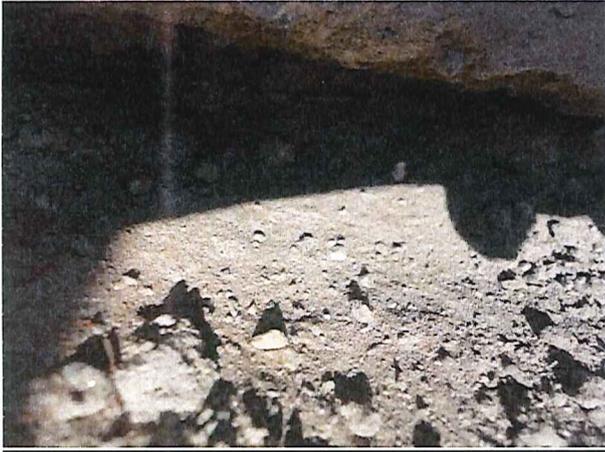
19.4.-ARMADURA DE  
SOBRECIMIENTO EXPUESTA A  
CORROSIÓN

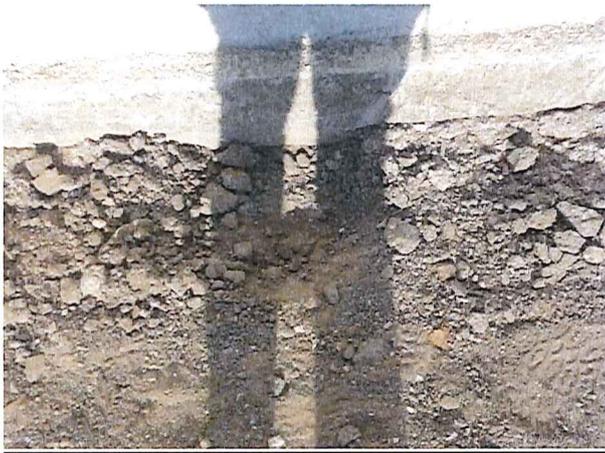
19.5.-ARMADURA DE  
SOBRECIMIENTO EXPUESTA A  
CORROSIÓN

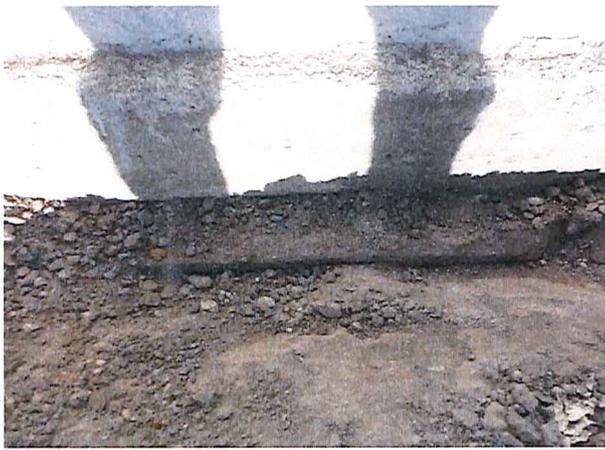
20.-SOBRECIMIENTO CON  
FUNDACIÓN

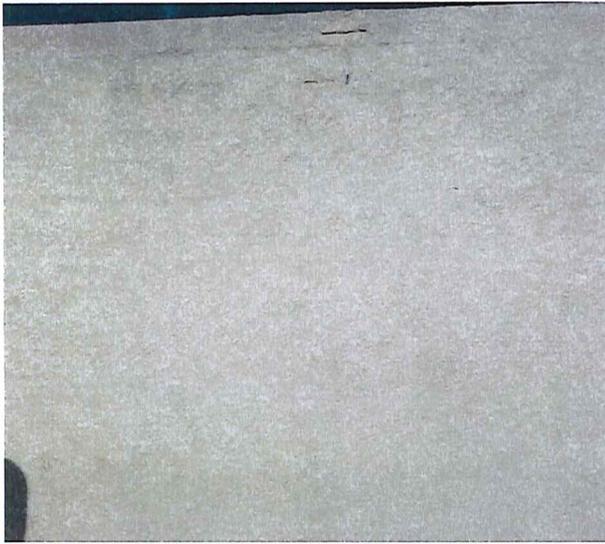
21.-MALA TERMINACIÓN EN ÁREA  
EXTERIOR DE MURO EJE "T", ENTRE  
EJES 2 Y EJE 5

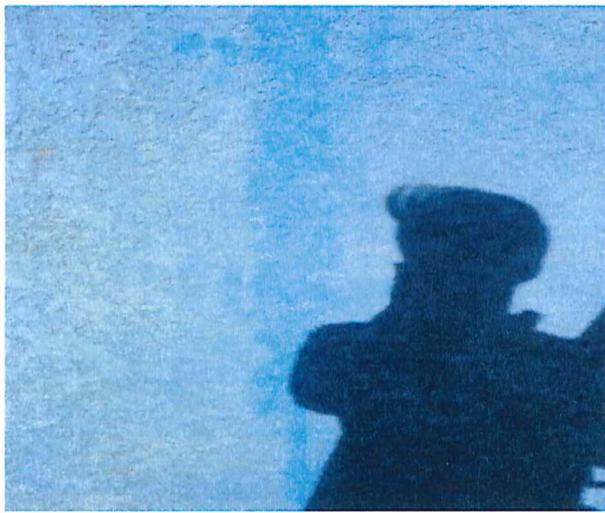
22.-GRIETA TAPADA EN ÁREA  
EXTERIOR DE MURO EJE "T", ENTRE  
EJES 3 Y EJE 5
