INFORME ESTRUCTURAL

"REPARACION ESTRUCTURAL J.INF.SEMILLITAS DEL FUTURO"

UBICACIÓN: CALLE 14 CON CALLE 15 SECTOR EL BORO
COMUNA DE ALTO HOSPICIO

FECHA: ABRIL 2015

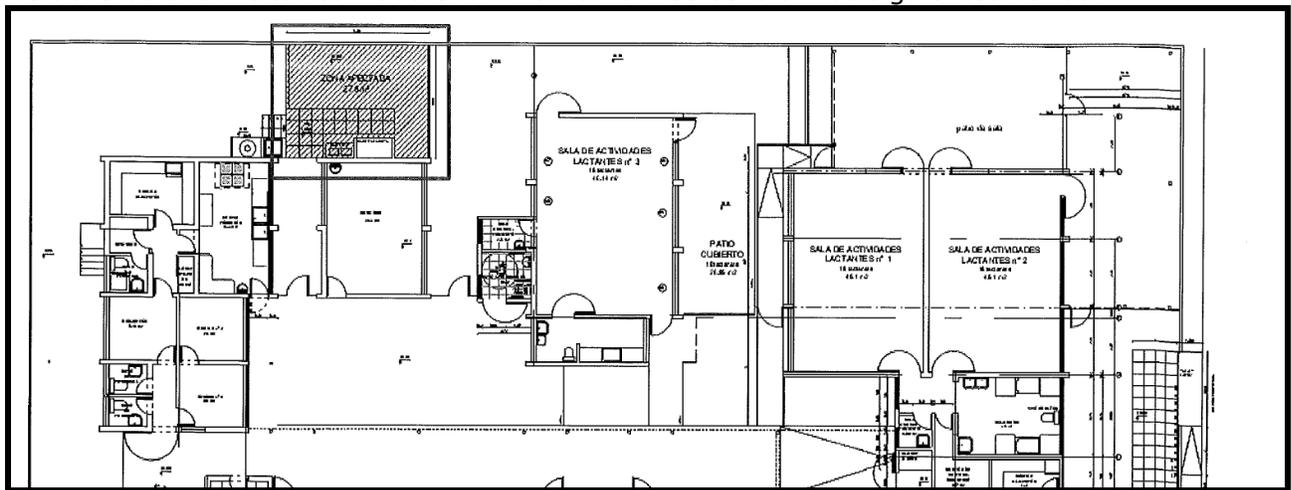
Planta general de daños

De acuerdo a la visita realizada el día 10 de Abril se señalan los siguientes daños:

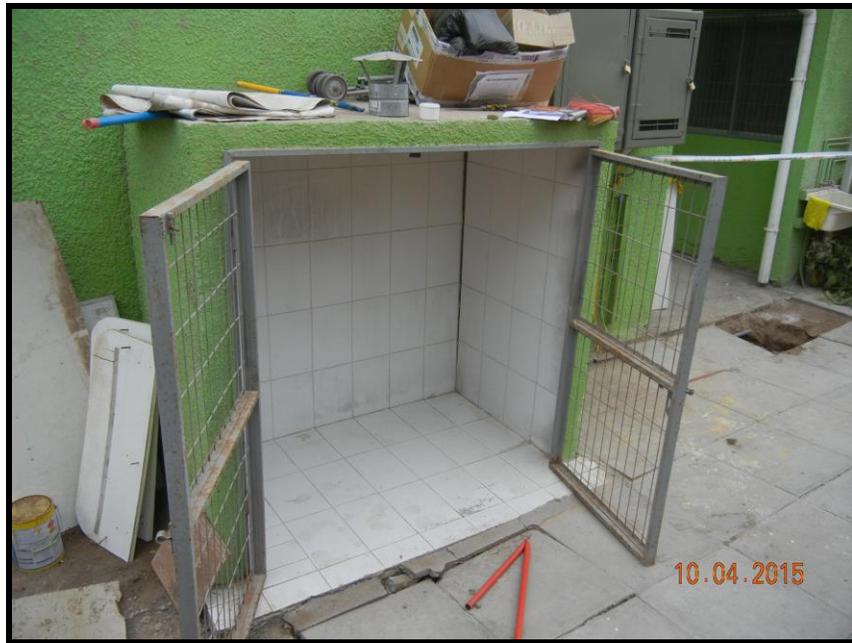
Socavón Patio sector caseta de gas y descarga de alcantarillado: Estos daños fueron producidos debido a una filtración de la conexión sanitaria existente a la cámara de descarga produciendo un asentamiento de terreno importante, daños a la caseta de gas y pastelones existente.

Estado actual caseta del gas.

Socavón Patio sector caseta de gas y descarga de alcantarillado: Se plantea el siguiente mejoramiento estructural del suelo de un paño de 3,5x3,5x1 mt de profundidad considerando también la reposición de la caseta del gas y de los pastelones y revisión de toda la conexión sanitaria y de agua caliente.

Con respecto a la caseta de gas se debe reponer con una viga de fundación perimetral de 15x30(4fe de 10 mm+ estribo de 8 mm cada 20 cm, A44-28es y H:20), muro de alb. De 9 cm con tensores de 10 mm en cada esquina, radier espesor de 10 cm, malla acma C-92 de dimensiones libres de 1,00x0,50 y de 1 metro de altura para bidones de 15 Kg. Por ultimo para la parte sanitaria se debe aislar con polietileno de 0, 4 mm, en todo su contorno.

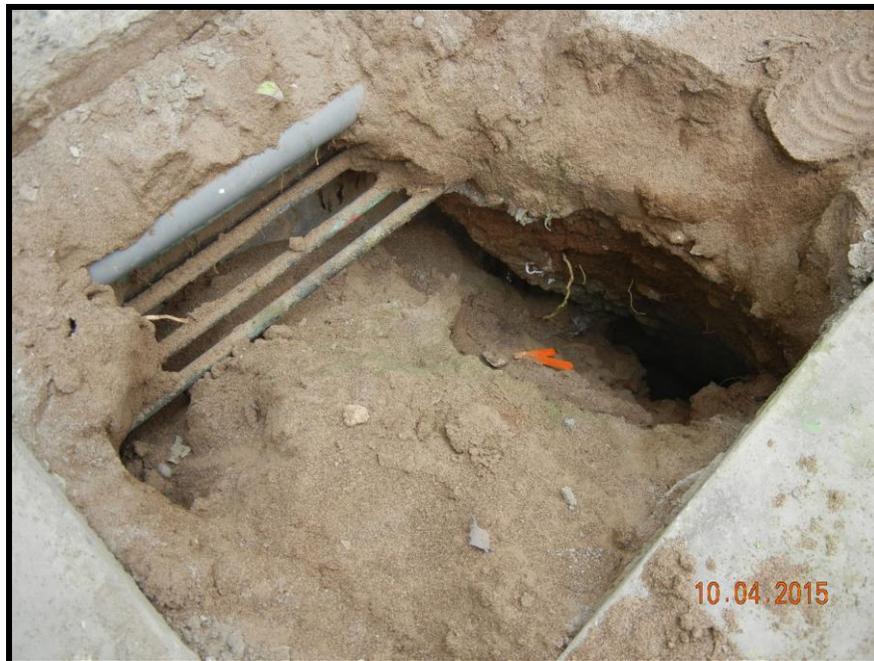
Socavón del terreno

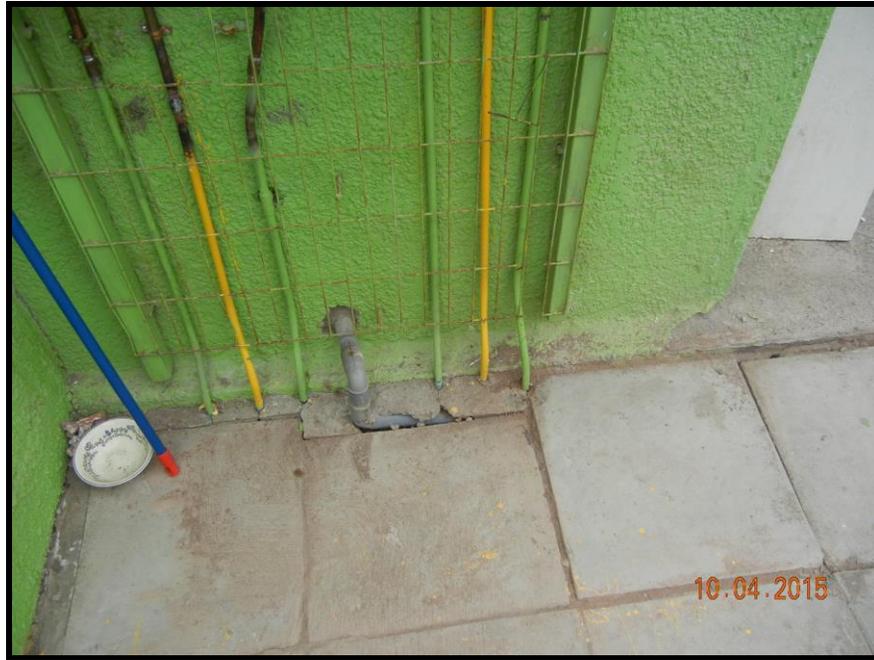
Estado actual conexiones.

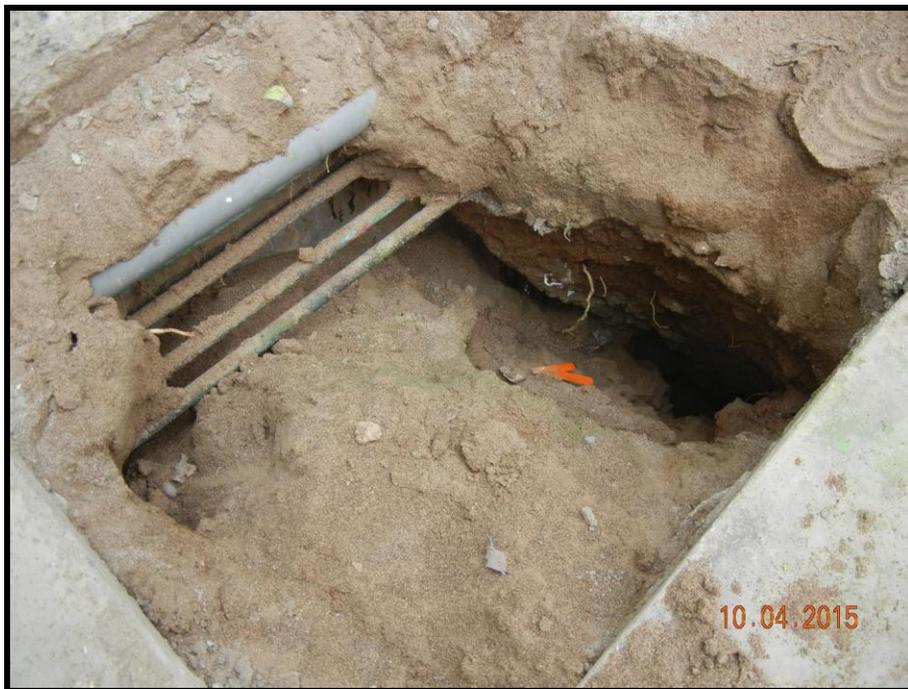
Estado actual conexiones.
